การลดของเสียในกระบวนการฉีดขึ้นส่วนพลาสติก

จรีภรณ์ แก้วโสนดี¹ และ รณินทร์ กิจกล้า²

Reducing Waste in the Plastic Injection Parts Process

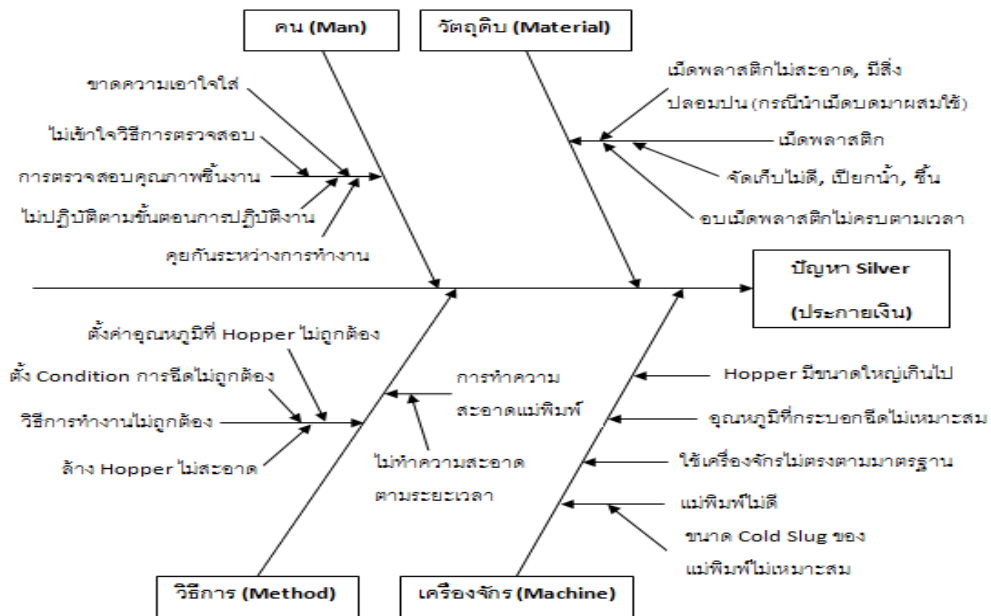
รูปที่ 3 การวิเคราะห์ปัญหา รอยประกายเงิน (Silver) ของชิ้นงานรุ่น KNOB A LED

จากการวิเคราะห์ข้อมูลโดยใช้แผนผังแก๊งปลา ทำให้ทราบสาเหตุที่เกิดขึ้นพบว่ามี 3 ประเด็นที่มีอิทธิพลมากที่สุดที่ทำให้เกิดของเสีย ซึ่งผลการศึกษาขั้นตอนก่อนการปรับปรุงและหลังการปรับปรุงมีดังนี้

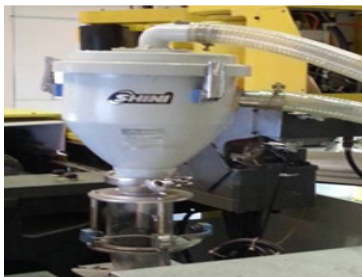
4.1.1 ถังบรรจุเม็ดพลาสติก (Hopper) มีขนาดใหญ่เกินไป จากการศึกษาถึงเวลาในการฉีดขึ้นรูปงานรุ่น KNOB A LED จำนวน 1 ครั้ง (Shot) ชิ้นงานมี 4 ชั้น (Cavity) จะใช้เม็ดพลาสติกจำนวน 21.41 กรัม ซึ่งถังบรรจุ

เม็ดพลาสติกขนาดเดิมจะดูดเม็ดพลาสติกขึ้นไปครั้งละประมาณ 5 กิโลกรัม ซึ่งจะสามารถฉีดขึ้นงานได้จำนวนประมาณ 934 ชิ้น ใช้เวลาในการฉีดประมาณ 4.4 ชั่วโมง ทำให้มีเม็ดพลาสติกตกค้างในถังบรรจุเม็ดพลาสติก เป็นเวลานาน มีผลทำให้เม็ดพลาสติกที่ตกค้างอยู่ในถังบรรจุเม็ดพลาสติกเกิดการเย็นตัวได้ ซึ่งเม็ดพลาสติกประเภท ABS จะเกิดการเย็นตัวได้หลังจากการอบประมาณ 2 ชั่วโมงขึ้นไป ดำเนินการแก้ไขโดยทำการเปลี่ยนถังบรรจุเม็ดพลาสติกที่ติดตั้งอยู่กับเครื่องจักรให้มีขนาดเล็กลง โดยคำนวณปริมาตรของถังบรรจุเม็ดพลาสติกให้มีขนาดพอดีกับปริมาณของเม็ดพลาสติกในการฉีดขึ้นงาน โดยบรรจุเม็ดพลาสติกได้ประมาณ 1 กิโลกรัม เพื่อให้เม็ดพลาสติกอยู่ในถังบรรจุเม็ดพลาสติกเป็นเวลาที่ไม่นานเกินไปไม่เกิน 2 ชั่วโมง เพื่อป้องกันการดูดความชื้นของเม็ดพลาสติกหลังการอบ ซึ่งเรียกว่าถังบรรจุเม็ดพลาสติกขนาดเล็ก (Mini Hopper)

รูปที่ 4 ถังบรรจุเม็ดพลาสติก (Hopper) ก่อนการปรับปรุง

1) ถังบรรจุเม็ดพลาสติก (Hopper) มีขนาดใหญ่เกินไป ดำเนินการแก้ไขโดยการเปลี่ยนถังบรรจุเม็ดพลาสติกที่ติดตั้งอยู่กับเครื่องจักรให้มีขนาดเล็กลง โดยคำนวณปริมาตรของถังบรรจุเม็ดพลาสติกให้มีขนาดพอดีกับปริมาณของเม็ดพลาสติกในการฉีดขึ้นงาน โดยบรรจุเม็ดพลาสติกได้ประมาณ 1 กิโลกรัม เพื่อให้เม็ดพลาสติกอยู่ในถังบรรจุเม็ดพลาสติกเป็นเวลาที่ไม่นานเกินไปไม่เกิน 2

ชั่วโมง เพื่อป้องกันการดูดความชื้นของเม็ดพลาสติกหลังการอบ ซึ่งเรียกว่าถังบรรจุเม็ดพลาสติกขนาดเล็ก (Mini Hopper)

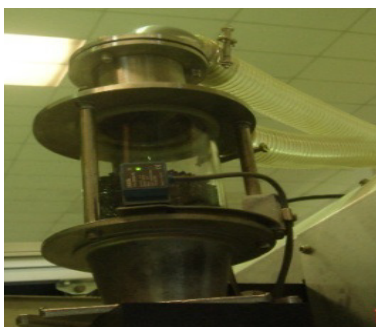
รูปที่ 5 ถังบรรจุเม็ดพลาสติกขนาดเล็ก (Mini Hopper) หลังการปรับปรุง

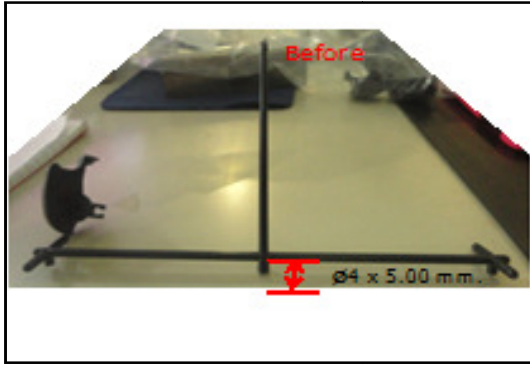
4.1.3 ขนาดของส่วนปลายที่ดักเศษพลาสติก (Cold Slug) ของแม่พิมพ์ไม่เหมาะสม จากการตรวจสอบที่เครื่องจักรตรงบริเวณหัวฉีด (Nozzle) พบว่ามีกรไหลของเม็ดพลาสติกออกมาตกค้างที่หัวฉีดซึ่งเกิดการเย็นตัวเมื่อฉีดขึ้นงานในครั้งต่อไป มีผลทำให้การไหลของเม็ดพลาสติกไม่ดีไปตกค้างบริเวณเกต (Gate) จึงได้ดำเนินการตรวจสอบขนาดส่วนปลายที่ดักเศษพลาสติกในบริเวณแผ่นรันเนอร์ (Runner Plate) ของแม่พิมพ์ว่ามีขนาดเหมาะสมได้ตามมาตรฐานหรือไม่ ซึ่งผลการตรวจสอบขนาดของส่วนปลายที่ดักเศษพลาสติกพบว่ามีความเล็กกว่ามาตรฐาน โดยมีขนาด 4x5.00 mm. ซึ่งมีผลทำให้เกิดปัญหาหารอยประกายเงิน (Silver) ได้ ดำเนินการแก้ไขโดยการเพิ่มขนาดส่วนปลายที่ดักเศษพลาสติกของแม่พิมพ์ให้ได้ตามมาตรฐาน ปรับขนาดให้ใหญ่ขึ้นให้มีขนาด 6x10.00 mm. เพื่อแก้ไขสาเหตุการไหลของเม็ดพลาสติกออกมาค้างที่หัวฉีด ดังแสดงในรูปที่ 6 และ 7

รูปที่ 6 ขนาด Cold Slug ขนาด $\varnothing 4 \times 5.00$ mm. ก่อนการปรับปรุง

3) ขนาดส่วนปลายที่ตักเศษพลาสติก (Cold Slug) ของแม่พิมพ์ไม่เหมาะสม ดำเนินการแก้ไขโดยการเพิ่มขนาดส่วนปลายที่ตักเศษพลาสติกของแม่พิมพ์ให้ได้ตามมาตรฐานปรับขนาดให้ใหญ่ขึ้นให้มีขนาด 6x10.00 mm. เพื่อแก้ไขสาเหตุการไหลของเม็ดพลาสติกออกมาค้างที่หัวฉีด (Nozzle)

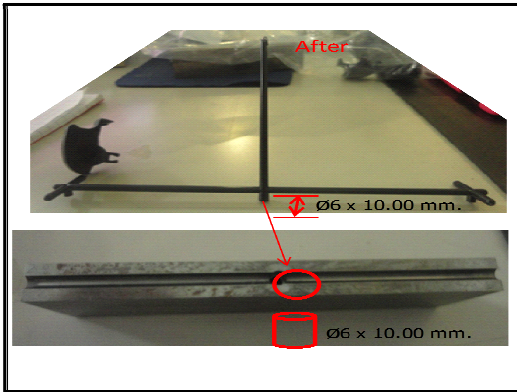
รูปที่ 7 ขนาด Cold Slug ขนาด $\varnothing 6 \times 10.00$ mm. หลังการปรับปรุง
