การลดของเสียในกระบวนการฉีดขึ้นส่วนพลาสติก

จรีภรณ์ แก้วโสนดี¹ และ รณินทร์ กิจกล้า²

Reducing Waste in the Plastic Injection Parts Process

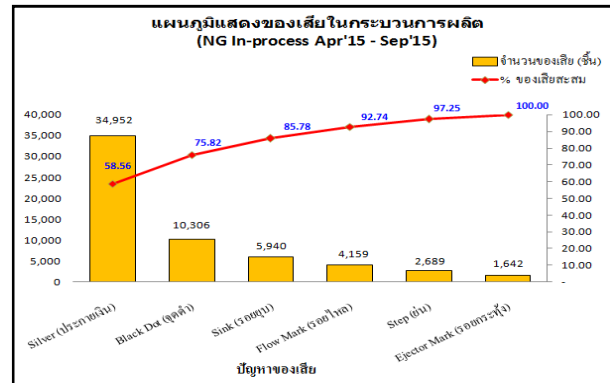
จากรายงานการสรุปปัญหาของเสียที่เกิดขึ้นในกระบวนการฉีดขึ้นรูปพลาสติกนั้นพบว่าจำนวนของเสียที่เกิดขึ้นมากที่สุด 3 อันดับแรกนั้นเกิดมาจากปัญหาดังนี้ ปัญหาที่ 1 คือ รอยประกายเงิน (Silver) มีจำนวนของเสียรวมทั้งสิ้น 34,952 ชิ้น จำนวนของเสียคิดเป็น 0.08% ของจำนวนการผลิตทั้งหมด (41,995,351 ชิ้น) ปัญหาที่ 2 คือ

จุดดำ (Black Dot) มีจำนวนของเสียรวมทั้งสิ้น 10,306 ชิ้น จำนวนของเสียคิดเป็น 0.02% และปัญหาที่ 3 คือ รอยยุบ (Sink) มีจำนวนของเสียรวมทั้งสิ้น 5,940 ชิ้น จำนวนของเสียคิดเป็น 0.01% ดังแสดงในรูปที่ 1

รูปที่ 1 จำนวนของเสียในกระบวนการผลิต

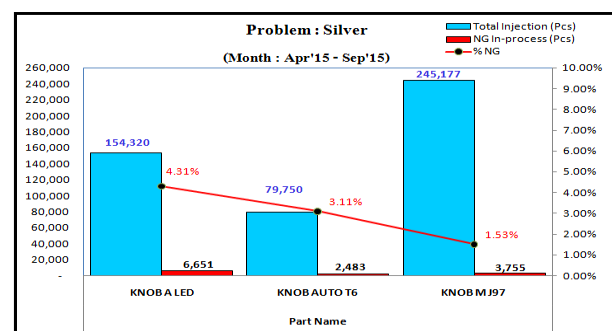
ทำการวิเคราะห์ปริมาณการเกิดของเสีย ด้วยเครื่องมือพาร์โต หาสาเหตุการเกิดของเสียในกระบวนการฉีดขึ้นส่วนพลาสติก ทำการศึกษาว่ามีชิ้นงานใดบ้างที่มีของเสียที่เกิดจากปัญหารอยประกายเงิน (Silver) เป็นจำนวนเปอร์เซ็นต์ที่สูงที่สุด 3 อันดับแรก ซึ่งได้แก่ อันดับแรกคือชิ้นงานรุ่น KNOB A LED มีจำนวนของเสียคิดเป็น 4.31% อันดับสองคือชิ้นงานรุ่น KNOB AUTO T6 มีจำนวนของเสียคิดเป็น 3.11% และอันดับสามคือชิ้นงานรุ่น KNOB M J97 มีจำนวนของเสียคิดเป็น 1.53% ดังแสดงในรูปที่ 2

รูปที่ 2 จำนวนการผลิตและจำนวนของเสียในปัญหารอยประกายเงิน (Silver)

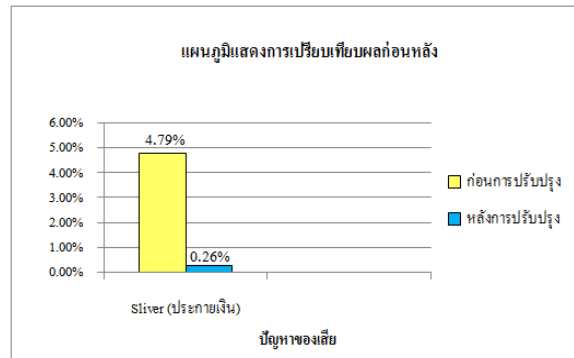
เนื่องจากการผลิตชิ้นงานรุ่น KNOB A LED มีจำนวนยอดผลิตต่อเดือนก่อนและหลังการปรับปรุงแก้ไขไม่เท่ากัน ดังนั้นการเปรียบเทียบข้อมูลจึงต้องทำเป็นสัดส่วนของจำนวนของเสียต่อจำนวนยอดผลิตต่อเดือน โดยคิดเป็นเปอร์เซ็นต์แล้วนำมาเปรียบเทียบกัน จากข้อมูลก่อนทำการปรับปรุงแก้ไข ในเดือนธันวาคม พ.ศ. 2558 มียอดการผลิตชิ้นงานรุ่น KNOB A LED จำนวน 25,800 ชิ้น มีของเสียจำนวน 1,237 ชิ้น คิดเป็นร้อยละ 4.79 ของจำนวนการผลิต และหลังมีการปรับปรุงแก้ไข ในเดือนมกราคม พ.ศ. 2559 มียอดการผลิตชิ้นงานรุ่น KNOB A LED จำนวน 22,350 ชิ้น มีของเสียจำนวน 59 ชิ้น คิดเป็นร้อยละ 0.26 ของจำนวนการผลิต ดังแสดงในรูปที่ 8, 9 และ 10

รูปที่ 8 การเปรียบเทียบผลก่อนการปรับปรุงและหลังการปรับปรุง

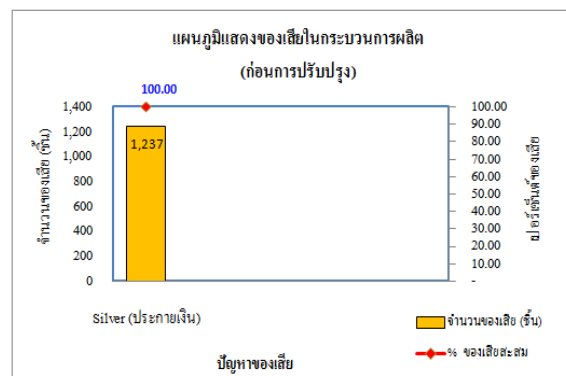
รูปที่ 9 ของเสียในกระบวนการผลิตก่อนการปรับปรุง

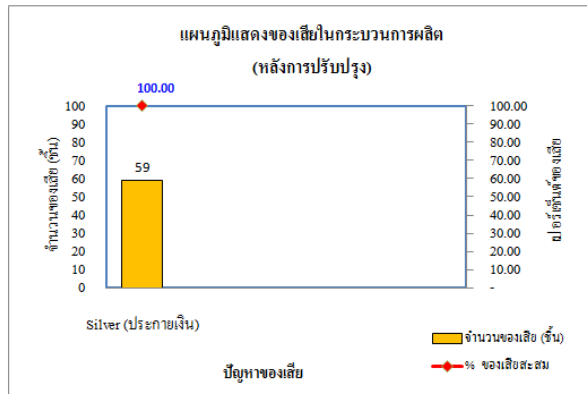
รูปที่ 10 ของเสียในกระบวนการผลิตหลังการปรับปรุง
